Vervuilde Volgermeer profiteert van beschermende veenlaag

MILIEUTECHNOLOGIE Damwanden waren niet nodig om de ergste gifgrond van West Europa af te sluiten van de omgeving. Een natuurlijke veenlaag biedt dezelfde bescherming. Tauw, Witteveen+Bos en Deltares doen nu samen onderzoek naar de aanpak van 'natural capping'.

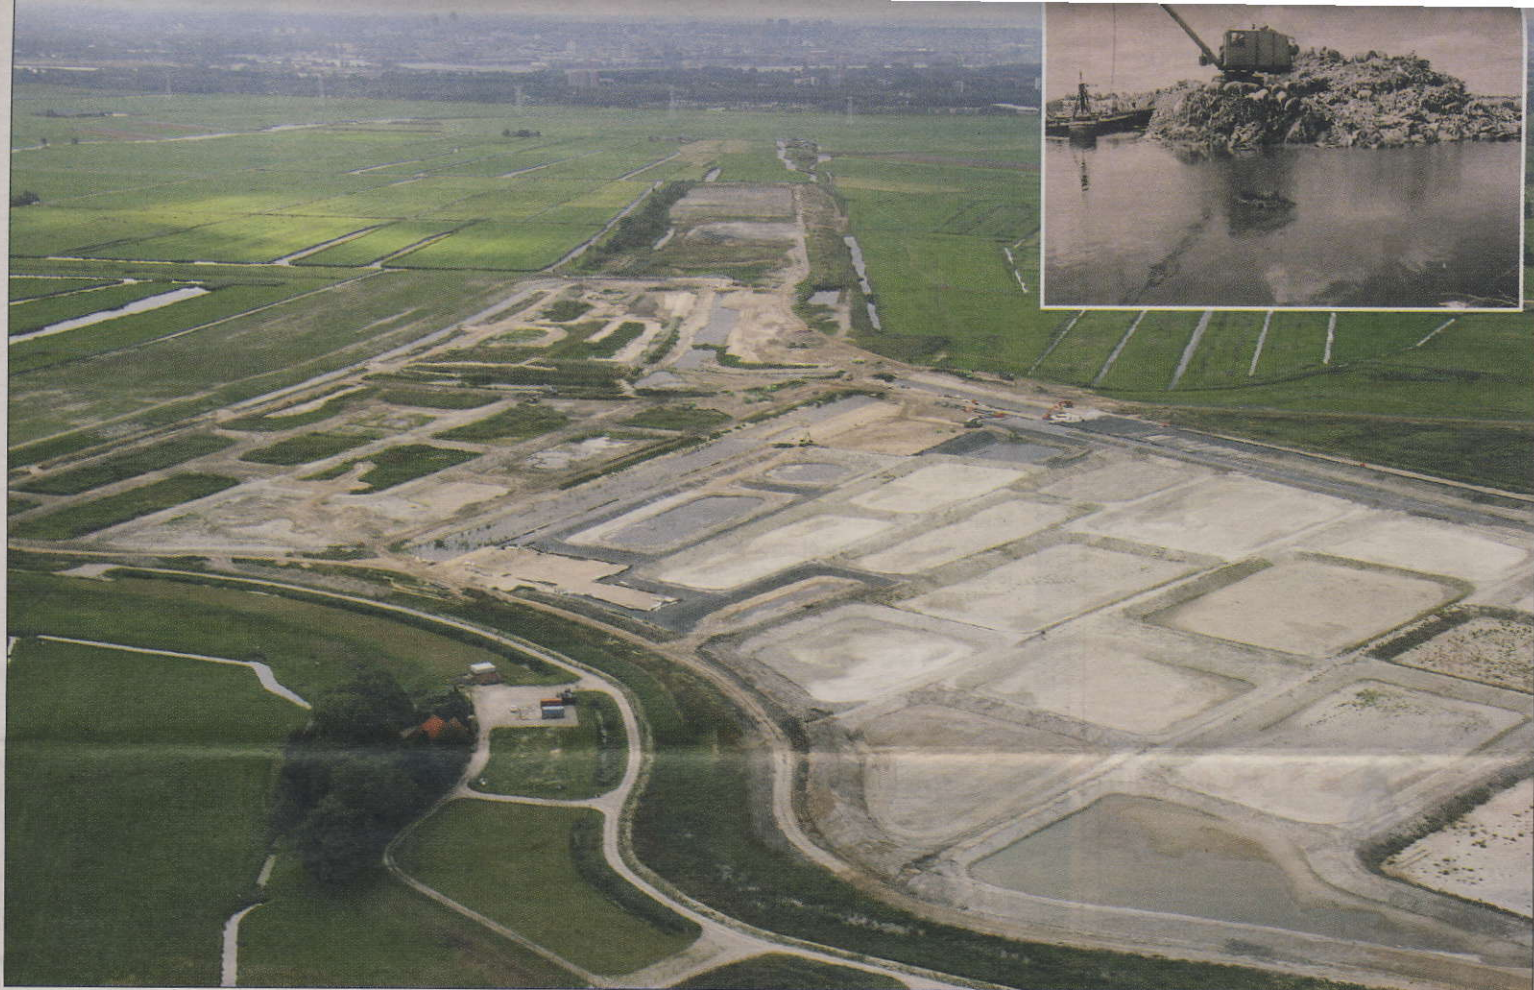
De aanleg van de natuurlijke kap in de Volgermeer. Inzet: De vondst van de gifvaten in 1980 zorgde voor één van Nederlands grootste milieuschandalen

term *natural capping* aangeduid. Deze bovenafichting bestaat in eerste instantie uit een waterdichte, kunststof folie met daarop een laag grond afkomstig van graafwerkzaamheden in de regio. Daar bovenop wordt veenmosvegetatie gestimuleerd, om de geleidelijke vorming van een veenlaag te realiseren. Die veenlaag moet de functie van de folie overnemen, als daarvan de levensduur voorbij is. 'De folie is nu nog nodig vanwege regelgeving, maar we willen in de toekomst helemaal zonder waterdichte laag werken. Als je de waterstroom naar de vervuilde grond verspert, stop je namelijk ook de natuurlijke processen waarmee de vervuiling langzaam wordt afgebroken', aldus Stook.

De aanleg van de natuurlijke kap in de Volgermeer is bijna afgerond en ACV kijkt inmiddels of natural
